Estado Plurinacional de Bolivia
Ministerio de Culturas y Turismo
RESOLUCIÓN MINISTERIAL No.389/2013

MINISTERIO DE CULTURAS Y TURISMO
Dirección General de Patrimonio Cultural
Unidad de Monumentos y Sitios.
Casa Alencastre- La Paz Bolivia

CAPITULO II **DESCRIPCIÓN ARQUITECTÓNICA DEL INMUEBLE**

PLANTAS ESQUEMATICAS
CASA ALENCASTRE

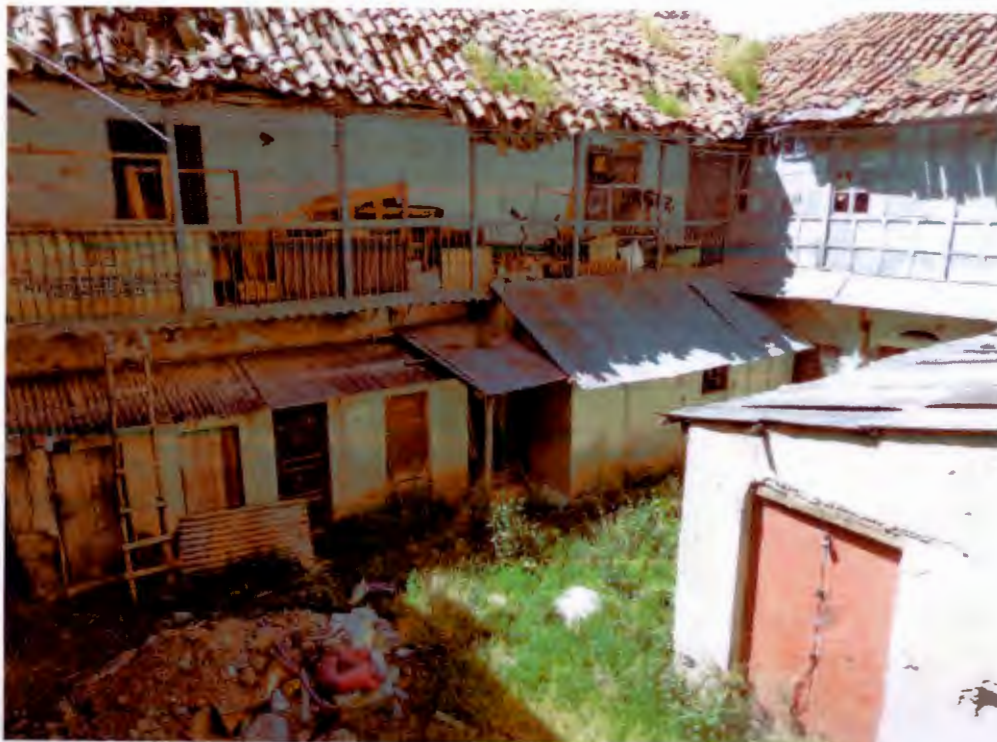
Los patios interiores están conformados por galerías de borde interior, espacios que conectan a todos los ambientes del piso superior, ambos niveles están funcionalizados en su circulación, con un segundo patio a través de chiflones, este segundo espacio presenta un variante, que uno de sus frentes soporta cinco arcos de medio punto, labrados en piedra y sobre este detalle un enfarolado de madera actualmente deteriorado.

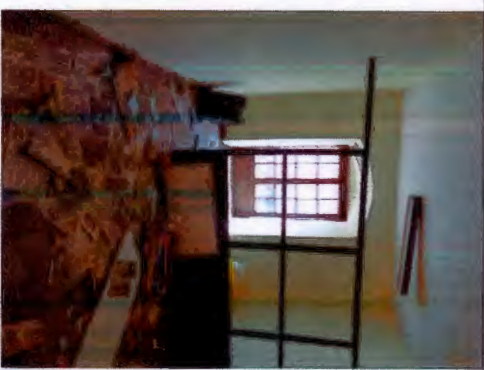
MUROS	<ul style="list-style-type: none"> • Muro de estructura portante • Mampostería de adobe • Revoque de yeso • Pintura látex de Acabado • Presentan vanos de arco rebajo y dintel recto • A nivel estructural se encuentra en buen estado de conservación, a nivel se su acabado se encuentra
PISOS	<ul style="list-style-type: none"> • Piso de machimbre sobre entepiso de madera de escuadría, en regular estado de conservación. • El nivel de piso se encuentra en un nivel más alto del resto de la galería por lo este no es original.
CARPINTERIA	<ul style="list-style-type: none"> • Puertas ventanas de carpintería de madera de dintel recto y arco rebajado de dos golpes con balcón cerrado de madera y baranda metálica de fierro de sección circular • Las puertas ventanas presentan contraventanas de carpintería de madera • La carpintería se encuentra en regular estado de conservación por falta de mantenimiento por la falta de barniz.

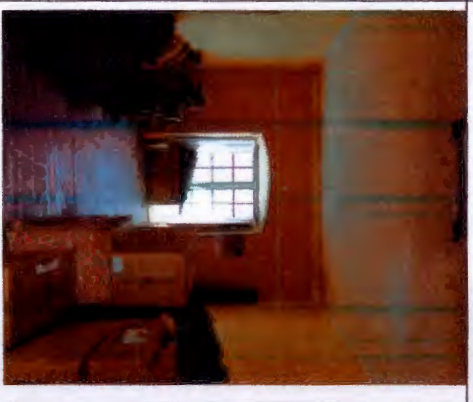
<p>CODIGO DEL AMBIENTE</p>	<p>PA - 03</p>				
<p>NOMBRE DEL ELEMENTO</p>	<p>HABITACION</p>				
<p>DESCRIPCION GRAL.</p>	<p>CUBIERTA/CIELO RASO</p>	<p>MUROS</p>	<p>PISOS</p>	<p>CARPINTERIA</p>	<p>FOTOGRAFIA DEL AMBIENTE</p>
<ul style="list-style-type: none"> • Ambiente ubicado en la planta alta. • Ambiente de planta cuadrangular. • Este ambiente se encuentra ubicado en la crujía que se encuentra sobre la Calle Ayacucho. • Presenta una puerta ventana hacia la calle, otra de acceso desde el pasillo de la galería y dos que comunica a los ambientes contiguos. • En su general el ambiente se encuentra en buen de estado conservación. • De acuerdo a las características actuales este ambiente fue remozado recientemente 	<ul style="list-style-type: none"> • Cubierta de Teja artesanal sobre entoldado de barro. Se encuentra en mal estado de conservación debido a la falta de mantenimiento, existe descalcadura y rotura de tejas. • Sistema constructivo estructural de par y nudillo de madera rollizo y con tiempo de sujeción, se encuentra en regular estado de conservación. • Enmallado de paja y barro sobre entramado de madera de escudría • Revoque de yeso • Pintura látex de acabado. • El revoque de yeso y la pintura látex de acabado se encuentra en buen estado de conservación 	<ul style="list-style-type: none"> • Muro de estructura portante • Mampostería de adobe • Revoque de yeso • Pintura látex de Acabado • Presentan vanos de arco rebajo y dintel recto • A nivel estructural se encuentra en buen estado de conservación, a nivel de su acabado se encuentra en regular estado de conservación 	<ul style="list-style-type: none"> • Piso de machimbre sobre entpiso de madera de escudría, en regular estado de conservación. • El nivel de piso se encuentra en un nivel más alto del resto de la rasante de los pasillos de la galería por lo este no es original. • El piso al ser contemporáneo se encuentra en buen estado de conservación. 	<ul style="list-style-type: none"> • Puerta ventanas de carpintería de madera de dintel de arco rebajado y recto de dos golpes con balcón cerrado de madera y baranda metálica de fierro de sección circular • Las puertas ventanas presentan contraventanas de carpintería de madera • La carpintería se encuentra en regular estado de conservación por falta de mantenimiento por la falta de barniz.

<p>Elementos ornamentales: Pintura mural o empapelado</p>	<p>No se encontró vestigios de decoración ornamental en esta habitación, fue refaccionado completamente revoque y pintura nueva.</p>

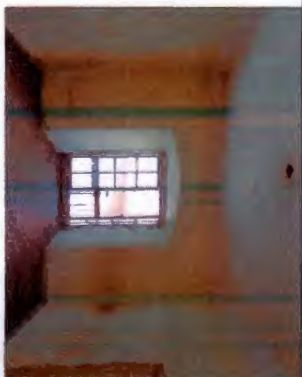
CODIGO DEL AMBIENTE	PA - 04				
NOMBRE DEL ELEMENTO	HABITACION				
DESCRIPCION GRAL.	CUBIERTA/CIELO RASO	MUROS	PISOS	CARPINTERIA	FOTOGRAFIA DEL AMBIENTE

<ul style="list-style-type: none"> • Ambiente ubicado en la planta alta. • Ambiente de planta cuadrangular. • Este ambiente se encuentra ubicado en la crujía que se encuentra sobre la Calle Potosí. • Presenta dos puertas ventanas hacia la calle Potosí, una de acceso desde el pasillo de la galería. • Este ambiente es el que contiene mas elementos de ornamentación a nivel del cielo raso y como jerarquización de los vanos que comunican a los ambientes interiores contiguos, en este sentido este ambiente es el que mas importancia tiene a 	<ul style="list-style-type: none"> • Cubierta de Teja artesanal sobre entornado de barro. Se encuentra en mal estado de conservación debido a la falta de mantenimiento, existe desencajadura y rotura de tejas. • Sistema constructivo estructural de par y nudillo de madera rolizo y con tiesto de sujeción, se encuentra en regular estado de conservación. • Estera de cielo raso de cañahuaca armado con tiesto de sujeción. • Revoque de yeso sobre barro. • En la unión de cielo raso y muro presenta molduras sencillas de yeso con denticulado • Pintura látex de acabado. • El revoque de yeso y la pintura de acabado se encuentra en regular estado de conservación, ya que 	<ul style="list-style-type: none"> • Muro de estructura portante • Mampostería de adobe • Revoque de yeso • Pintura látex de acabado • En los vanos de arco rebajado, presenta un fuste moldurado y capiteles de estilo corintio, construido de yeso sobre alma de ladrillo, los cuales se empalman como entablamento con los molduras de cielo raso. • Los vanos son de arco rebajado. • Todos estos elementos se encuentran en regular estado de conservación. 	<ul style="list-style-type: none"> • Piso de machimbre sobre entepiso de madera de escuadría, en regular estado de conservación. • El nivel de piso se encuentra en un nivel más alto del resto de la rasante de los pasillos de la galería por lo este no es original. • El piso al ser contemporáneo se encuentra en buen estado de conservación. 	<ul style="list-style-type: none"> • Puertas ventanas de dintel de arco rebajado de carpintería de madera dos golpes, con baranda de balcón cerrado, también de madera • Puertas ventanas de carpintería de madera de dos golpes • Se encuentran en vanos de arco rebajado. • La carpintería se encuentra en regular estado de conservación por falta de mantenimiento por la falta de barniz.

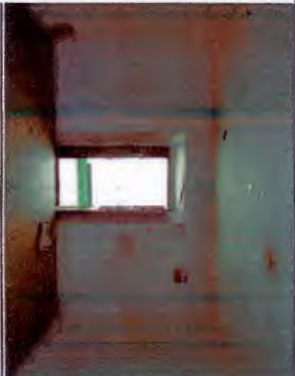
<p>CODIGO DEL AMBIENTE</p> <p>PA – 06</p>	<p>HABITACION</p>				
<p>DESCRIPCION GRAL.</p> <ul style="list-style-type: none"> Ambiente ubicado en la planta alta. Ambiente de planta rectangular. Este ambiente se encuentra ubicado en la crujía sobre la Calle Potosí. Presenta una puerta ventana hacia la calle y otra como ingreso desde el pasillo de la galería. Los vanos de los muros son rectos En términos generales el ambiente se encuentra en regular estado de conservación 	<p>CUBIERTA/CIELO RASO</p> <ul style="list-style-type: none"> Cubierta de Teja artesanal sobre entortado de barro. Se encuentra en mal estado de conservación debido a la falta de mantenimiento, existe descascadura y rotura de tejas. Sistema constructivo estructural de par y nudillo de madera rollizo y con tiento de sujeción, se encuentra en regular estado de conservación. Estera de cielo raso de cañahueca armado con tiento de sujeción. Revoque de yeso sobre barro. Como acabado tiene tela de tocuyo con pintura látex El cielo de raso de tocuyo se encuentra en regular estado de conservación por que presenta rajaduras en el la capa de de yeso de tocuyo y la pintura. 	<p>MUROS</p> <ul style="list-style-type: none"> Muro de estructura portante Mampostería de adobe Revoque de yeso Pintura látex de acabado Los vanos presentan dinteles rectos Todos estos elementos se encuentran en regular estado de conservación. 	<p>PISOS</p> <ul style="list-style-type: none"> Piso de machimbre sobre entrapiso de madera de escuadía, en regular estado de conservación. El nivel de piso se encuentra en un nivel más alto del resto de la rasante de los pasillos de la galería por lo este no es original. El piso al ser contemporáneo se encuentra en buen estado de conservación. 	<p>CARPINTERIA</p> <ul style="list-style-type: none"> Puertas ventanas de carpintería de madera de dos golpes Se encuentran en vanos de arco rebajado. La carpintería se encuentra en regular estado de conservación por falta de mantenimiento por la falta de barniz. 	<p>FOTOGRAFIA DEL AMBIENTE</p>

ELEMENTOS ORNAMENTALES		DESCRIPCION		REGISTRO FOTOGRAFICO			
<ul style="list-style-type: none"> • Pintura mural, empapelado u otro elemento 		<ul style="list-style-type: none"> • En este ambiente solo se encontraron vestigios de empapelados franja de tono guindo a manera de zócalo, muy perdida • Empapelados fragmentados • Pintura muy perdida 					
CODIGO DEL AMBIENTE	PA – 07						
NOMBRE DEL ELEMENTO	HABITACION						
DESCRIPCION GRAL.	CUBIERTA/CIELO RASO	MUROS	PISOS	CARPINTERIA	FOTOGRAFIA DEL AMBIENTE		
<ul style="list-style-type: none"> • Ambiente ubicado en la planta alta. • Ambiente de planta cuadrangular. • Este ambiente se encuentra ubicado en la crujía sobre la Calle Potosí y es el que se encuentra en medio del patio principal y el secundario de la Casa Alencastre • Este ambiente se encuentra en mal estado de conservación 	<ul style="list-style-type: none"> • Cubierta de Teja artesanal sobre entornado de barro. Se encuentra en mal estado de conservación debido a la falta de mantenimiento, existe descascadura y rotura de tejas. • Sistema constructivo estructural de par y nudillo de madera rollizo y con tiento de sujeción, se encuentra en regular estado de conservación. • Como acabado tiene tela de tocuyo con pintura látex • El cielo de raso de tocuyo se encuentra en mal estado de conservación por que presenta rajaduras en el la capa de yeso de tocuyo y la pintura, existe un desplome del cielo raso. 	<ul style="list-style-type: none"> • Muro de estructura portante • Mampostería de adobe • Revoque de yeso • Pintura látex de acabado • Los vanos presentan dinteltes rectos y de arcos rebajados • Uno de los muros es un tabique de ladrillo pastelero de sección reducida. • Uno de los muros presenta Pintura Mural, con temas de decoración floral, característicos de principios del siglo XX. • Todos estos elementos se encuentran en regular estado de conservación. 	<ul style="list-style-type: none"> • Piso de tierra, existe perdida de piso de acabado de machimbre, • Presenta la estructura de entrepiso de madera asuelada 	<ul style="list-style-type: none"> • Puertas ventanas de carpintería de madera de dos golpes • Se encuentran en vanos de arco rebajado y dintel recto. • La carpintería se encuentra en regular estado de conservación por falta de mantenimiento por la falta de barniz.

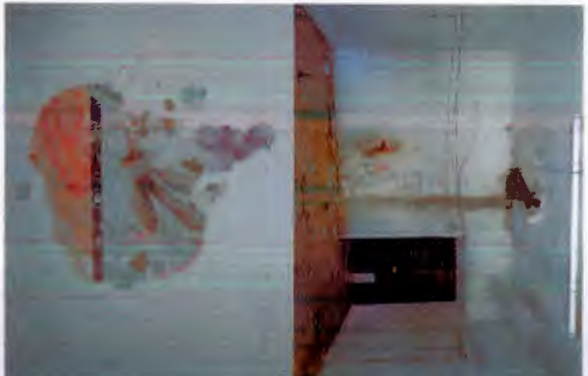
CODIGO DEL AMBIENTE	PA – 08				
NOMBRE DEL ELEMENTO	HABITACION				
DESCRIPCION GRAL.	CUBIERTA/CIELO RASO	MUROS	PISOS	CARPINTERIA	FOTOGRAFIA DEL AMBIENTE
<ul style="list-style-type: none"> • Ambiente ubicado en la planta alta. • Ambiente de planta cuadrangular. • Este ambiente se encuentra ubicado en la crujía sobre la Calle Potosí. • Presenta una puerta ventana sobre la calle Potosí y dos vanos simples que comunica a los ambientes contiguos. • Este ambiente se encuentra en regular estado de conservación 	<ul style="list-style-type: none"> • Cubierta de Teja artesanal sobre entornado de barro. Se encuentra en mal estado de conservación debido a la falta de mantenimiento, existe desmenujadura y rotura de tejas. • Sistema constructivo estructural de par y nudillo de madera rollizo y con tiento de sujeción, se encuentra en regular estado de conservación. • Revoque de yeso sobre entramado de madera de escuadria y malla de alambre • Acabado de Pintura Látex. Se encuentra en mal estado de conservación, debido a la filtración de aguas pluviales, originando el desplome de sectores de cielo raso. 	<ul style="list-style-type: none"> • Muro de estructura portante • Mampostería de adobe • Revoque de yeso • Pintura Látex de acabado • Los vanos presentan dinteles rectos. • Uno de los muros presenta Pintura Mural, con temas de decoración floral, característicos de principios del siglo XX. • Existe manchas de humedad proveniente del cielo raso que están afectando al muro y a la pintura mural. • Todos estos elementos se encuentran en regular estado de conservación. 	<ul style="list-style-type: none"> • Entrepiso sobre bóveda, con madera de asuela y tierra como relleno. • Piso de entablonado de madera original, el cual se encuentra en mal estado de conservación, debido al desgaste y desprendimiento del mismo 	<ul style="list-style-type: none"> • Puertas ventanas de carpintería de madera de los golpes, de dintel de arco rebajado con balcón cerrado. • La carpintería se encuentra en regular estado de conservación por falta de mantenimiento por la falta de barniz.

ELEMENTOS ORNAMENTALES	DESCRIPCION	REGISTRO FOTOGRAFICO			
<ul style="list-style-type: none"> • Pintura mural, empapelado u otro elemento 	<ul style="list-style-type: none"> • Ambiente con mayor testimonio de Pintura Mural, principalmente en el sector del Zócalo: CENEF:Rolieo floral, pintado en guindo y sepia. Paño Naranja con líneas y formas imitando efecto de mármol. Cenefa inferior, floral sobre fondo verde. Franja inferior, azul afil superpuesta a otro color guindo. Sobre posición de empapelados y pintura.

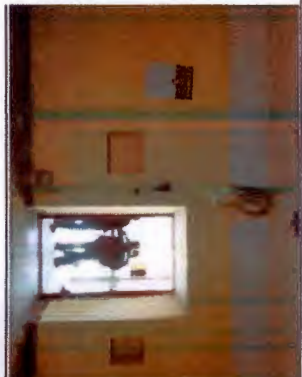
CODIGO DEL AMBIENTE	PA - 12					
NOMBRE DEL ELEMENTO	HABITACION					
DESCRIPCION GRAL.	CUBIERTA/CIELO RASO	MUROS	PISOS	CARPINTERIA	FOTOGRAFIA DEL AMBIENTE	
<ul style="list-style-type: none"> • Ambiente ubicado en la planta alta. • Ambiente de planta cuadrangular. • Se encuentra ubicado en la cuela que divide el patio principal con el secundario. • Presenta una puerta ventana hacia el pasillo de la galería del patio de la galería del patio secundario. • Este ambiente se encuentra en regular estado de conservación, especialmente en los pisos y cielo raso. 	<ul style="list-style-type: none"> • Cubierta de Teja artesanal sobre entornado de barro. Se encuentra en mal estado de conservación debido a la falta de mantenimiento, existe desmenujadura y rotura de tejas. • Sistema constructivo estructural de par y nudillo de madera rollizo y con tiento de sujeción, se encuentra en regular estado de conservación. • Revoque de barro y yeso sobre estera de corizo • Acabado de Pintura Látex. • El cielo raso se encuentra en mal estado de conservación 	<ul style="list-style-type: none"> • Muro de estructura portante • Mampostería de adobe • Revoque de yeso • Pintura Látex de acabado • Los vanos presentan dinteles rectos. • Los muros presentan vanos de dintel recto y arco rebajado • Todos estos elementos se encuentran en regular estado de conservación. 	<ul style="list-style-type: none"> • Piso de machimbre sobre entepiso de madera de escuadra, en regular estado de conservación. • El nivel de piso se encuentra en un nivel más alto del resto de la galería por lo este no es original. • El piso al ser contemporáneo se encuentra en buen estado de conservación. 	<ul style="list-style-type: none"> • Este ambiente no tiene carpintería

ELEMENTOS ORNAMENTALES	DESCRIPCION	REGISTRO FOTOGRAFICO				
<ul style="list-style-type: none"> • Pintura mural, empapelado u otro elemento 	<ul style="list-style-type: none"> • Ambiente con vestigios de pintura mural especialmente en los muros: NO y SE • Los muros: SO y NE son de tabique de ladrillo sin indicios de pintura mural. • Este ambiente con el ambiente 11, conforman un solo salón amplio.

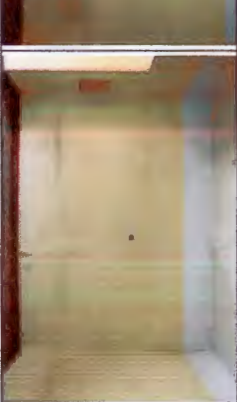
CODIGO DEL AMBIENTE	GA - 01					
NOMBRE DEL ELEMENTO	GALERIA - PASILLO					
DESCRIPCION GRAL.	CUBIERTA/CIELO RASO	MUROS	PISOS	CARPINTERIA	FOTOGRAFIA DEL AMBIENTE	
<ul style="list-style-type: none"> • Las galerías son elementos de circulación que reparten el acceso a todos los ambientes de Planta Alta. El inicio de estas galerías se realiza por las gradas imperiales de la portada al interior del Patio Principal. • Esta galería se ubica sobre el patio principal • SE encuentra constituida por una cubierta conformada por 	<ul style="list-style-type: none"> • Cubierta de Teja artesanal sobre entornado de barro. Se encuentra en mal estado de conservación debido a la falta de mantenimiento, existe desmenujadura y rotura de tejas. • Sistema constructivo estructural de par, nudillo y sobrepar de madera rollizo y con tiento de sujeción, se encuentra en regular estado de conservación. Uno de los extremos del sobre par se encuentra apoyado en el sistema "pie de amigo" de la galería. 	<ul style="list-style-type: none"> • Corresponde al muro de la fachada interna de la cuela principal. • Muro de estructura portante, con mampostería de adobe • Revoque de yeso • Pintura Látex de acabado • Al otro extremo se encuentra el barandado por columnillas de madera y "pies de amigo" de carpintería metálica (Fe), baranda de 	<ul style="list-style-type: none"> • Piso de bruñido de cemento sobre ladrillo pasteler, se encuentra en mal estado de conservación. 	<ul style="list-style-type: none"> • Todas las puertas de esta galería presentan carpintería de madera • Pasamanos de carpintería de madera • Baranda de carpintería metálica. • Se encuentran en mal estado de conservación

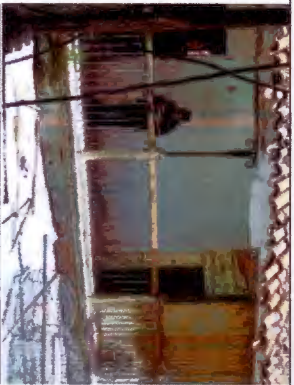
<p>el sobrepasar de la estructura por y nudillo, columnillas mixtas de madera y fierro de sección circular, pies de amigos de fierro y una viga de madera de escuadría que soporta longitudinalmente la cubierta; una baranda de fierro circular de diseño sencillos y pasamanos de madera.</p> <ul style="list-style-type: none"> En general este ambiente se encuentra en regular estado de conservación 	<ul style="list-style-type: none"> Revoque de barro y yeso sobre estera de carizo Acabado de Pintura Látex. El cielo raso se encuentra en mal estado de conservación 	<p>fierro circular y pasamanos de carpintería de madera.</p> <ul style="list-style-type: none"> Todos estos elementos se encuentran en regular estado de conservación. 			
<p>CODIGO DEL AMBIENTE</p>	<p>GA – 02</p>				
<p>NOMBRE DEL ELEMENTO</p>	<p>GALERIAS - PASILLO</p>				
<p>DESCRIPCION GRAL.</p> <ul style="list-style-type: none"> Las galerías son elementos de circulación que reparten el acceso a todos los ambientes de Planta Alta. El inicio de estas galerías se realiza por las gradas impendiales de la portada al interior del Patio Principal. Esta galería se ubica sobre el patio principal Se encuentra constituida por una cubierta conformada por el sobrepasar de la estructura por y nudillo, columnillas mixtas de madera y fierro de sección circular, pies de amigos de fierro y una viga de madera de escuadría que soporta longitudinalmente la cubierta; una baranda de fierro circular de diseño sencillos y pasamanos de madera. Existe una invasión de la galería por una construcción de estructura de madera y calamina plástica, que corta la circulación sobre el pasillo En general este ambiente se encuentra en mal estado de conservación 	<p>CUBIERTA/CIELO RASO</p> <ul style="list-style-type: none"> Cubierta de Teja artesanal sobre entortado de barro. Se encuentra en mal estado de conservación debido a la falta de mantenimiento, existe desencajadura y rotura de tejas. Sistema constructivo estructural de par, nudillo y sobrepasar de madera rollizo y con fiento de sujeción, se encuentra en regular estado de conservación. Uno de los extremos del sistema "pie de amigo" de la galería. Revoque de barro y yeso sobre estera de carizo Acabado de Pintura Látex. El cielo raso se encuentra en mal estado de conservación 	<p>MUROS</p> <ul style="list-style-type: none"> Corresponde al muro de la fachada interna de la crujía principal. Muro de estructura portante, con mampostería de adobe Revoque de yeso Pintura Látex de acabado Al otro extremo se encuentra el barandado por columnillas de madera y "pies de amigo" de carpintería metálica (Fe), baranda de fierro circular y pasamanos de carpintería de madera. Corno cerramiento que corta la circulación de este pasillo e invade la galería, se tiene una pantalla conformada por una estructura de madera de escuadría y calamina plástica y cerramiento plástica. Todos estos elementos se encuentran en regular estado de conservación. 	<p>PISOS</p> <ul style="list-style-type: none"> Piso de bruñido de cemento sobre ladrillo pastelero, se encuentra en mal estado de conservación, debido al desgaste y falta de mantenimiento. 	<p>CARPINTERIA</p> <ul style="list-style-type: none"> Todas las puertas de esta galería presentan carpintería de madera Pasamanos de carpintería de madera Baranda de carpintería metálica. Se encuentran en mal estado de conservación 	<p>FOTOGRAFIA DEL AMBIENTE</p>

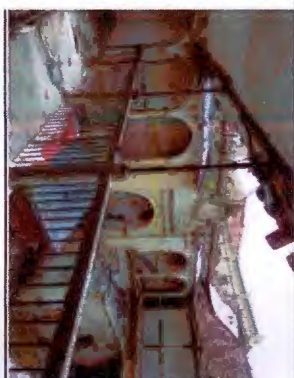
CODIGO DEL AMBIENTE	GA – 03				
NOMBRE DEL ELEMENTO	GALERIAS - PASILLO				
DESCRIPCION GRAL.	CUBIERTA/CIELO RASO	MUROS	PISOS	CARPINTERIA	FOTOGRAFIA DEL AMBIENTE
<ul style="list-style-type: none"> Las galerías son elementos de circulación que reparten el acceso a todos los ambientes de Planta Alta. El inicio de estas galerías se realiza por las gradas imperiales de la portada al interior del Patio Principal. Esta galería se ubica sobre el patio principal Se encuentra conformada por una cubierta conformada por el sobrepasar de la estructura por y nudillo, columnillas mixtas de madera y fierro de sección circular, pies de madera de escuadría que soporta longitudinalmente la cubierta: una baranda de fierro circular de diseño sencillos y pasamanos de madera. Existe una invasión de la galería por una construcción de estructura de madera y calamina plástica, que corta la circulación sobre el pasillo En general este ambiente se encuentra en mal estado de conservación 	<ul style="list-style-type: none"> Cubierta de Teja artesanal sobre entortado de barro, Se encuentra en mal estado de conservación debido a la falta de mantenimiento, existe descajonadura y rotura de tejas. Sistema constructivo estructural de par, nudillo y sobrepasar de madera rolizo y con tiento de sujeción, se encuentra en regular estado de conservación. Uno de los extremos del sistema "pie de amigo" de la galería. Revoque de barro y yeso sobre estera de carizo Acabado de Pintura Látex. El cielo raso se encuentra en mal estado de conservación 	<ul style="list-style-type: none"> Corresponde al muro de la fachada interna de la crujía principal. Muro de estructura portante, con mampostería de adobe Revoque de yeso Pintura Látex de acabado Al otro extremo se encuentra el barandado por columnillas de madera y "pies de amigo" de carpintería metálica (Fe), baranda de fierro circular y pasamanos de carpintería de madera. Como cerramiento que corta la circulación de este pasillo e invade la galería, se tiene una pantalla conformada por una estructura de madera de escuadría y como cerramiento calamina plástica. Todos estos elementos se encuentran en regular estado de conservación. 	<ul style="list-style-type: none"> Piso de bruñido de cemento sobre ladrillo pasteler, se encuentra en mal estado de conservación. 	<ul style="list-style-type: none"> Todas las puertas de esta galería presentan carpintería de madera Pasamanos de carpintería de madera Baranda de carpintería metálica. Se encuentran en mal estado de conservación

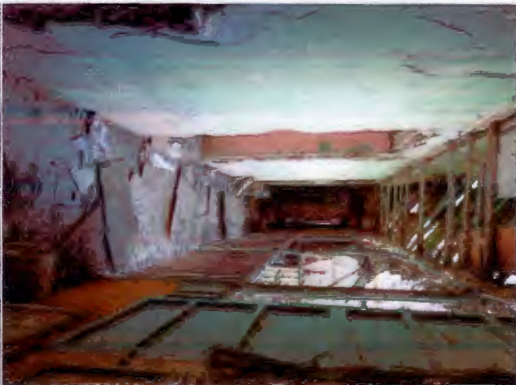
CODIGO DEL AMBIENTE	GA – 04				
NOMBRE DEL ELEMENTO	GALERIAS - PASILLO				
DESCRIPCION GRAL.	CUBIERTA/CIELO RASO	MUROS	PISOS	CARPINTERIA	FOTOGRAFIA DEL AMBIENTE
<ul style="list-style-type: none"> Las galerías son elementos de circulación que reparten el acceso a todos los ambientes de Planta Alta. Esta galería se encuentra en el Segundo Patio, su acceso se realiza desde las gradas imperiales de la Portada del Primer Patio, tiene también otro acceso por lunas gradas ubicadas al otro extremo de la galería ubicada en el Segundo Patio. Esta galería no comunica a ningún ambiente ya que se han demolido los muros en una anterior intervención. Esta galería se ubican sobre el Segundo Patio Se encuentra constituida por una cubierta que solamente cubre la galería y no así un ambiente en específico. La cubierta es de teja y calamina plástica sobre una estructura de madera rollizo. En general esta galería se encuentra en mal estado de conservación, en todos sus elementos. 	<ul style="list-style-type: none"> Cubierta de calamina plástica sobre estructura de madera rollizo, en mal estado de conservación. NO cuenta con cielo raso, la estructura y la calamina plástica son visibles. Uno de los sectores de la cubierta contiene los vestigios de la estera de cañahueca de cielo raso, también existe un colapso de una sección de esta cubierta. Existe una pérdida total de la cubierta de teja. 	<ul style="list-style-type: none"> El muro de esta galería corresponde al muro de colindancia con el garaje del Palacio de Gobierno. Muro de estructura portante, con mampostería de adobe Revoque de yeso Pintura Látex de acabado Al otro extremo se encuentra el barandado por columnillas de madera y "pies de amigo", baranda de fierro circular y pasamanos de carpintería de madera. En su generalidad los muros están en mal estado de conservación, hay pérdida de volumen en algunos sectores. El revestimiento de acabado y pintura se encuentra en mal estado de conservación 	<ul style="list-style-type: none"> Piso de esta galería es de ladrillo pastelerío en mal estado de conservación, debido al desgaste y la falta total de mantenimiento. En la actualidad presenta acumulación de escombros y se encuentra inhabitable. 	<p>No existe carpintería alguna</p>

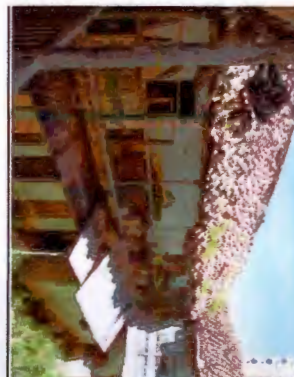
CODIGO DEL AMBIENTE	GA – 05				
NOMBRE DEL ELEMENTO	GALERIAS - PASILLO				
DESCRIPCION GRAL.	CUBIERTA/CIELO RASO	MUROS	PISOS	CARPINTERIA	FOTOGRAFIA DEL AMBIENTE

<ul style="list-style-type: none"> Las galerías son elementos de circulación que reparten el acceso a todos los ambientes de Planta Alta del segundo patio. Esta galería da acceso a dos de los ambientes ubicados en la crujía de la calle Potosí. Esta galería se encuentra afectada por una cerrajería de ventanuales de carpintería de madera, creando así un ambiente independiente, alterando la función original de la galería. 	<ul style="list-style-type: none"> Cubierta de Teja artesanal sobre entornado de barro. Se encuentra en mal estado de conservación debido a la falta de mantenimiento, existe desmenujadura y rotura general de tejas. Sistema constructivo estructural de par, nudillo y sobrepar de madera roñizo y con tiesto de sujeción, se encuentra en regular estado de conservación. Uno de los extremos del sobrepar se encuentra apoyado en el sistema "pie de amigo" de la galería. Revoque de barro y yeso sobre estera de carizo. Acabado de Pintura Látex. El cielo raso se encuentra en mal estado de conservación, ya que existe desprendimiento y pérdida de revoque y pudrición de la estera de cañahuaca, debido a la filtración de aguas pluviales 	<ul style="list-style-type: none"> Corresponde al muro de la fachada interna de la crujía que divide el patio principal del secundario. Muro de estructura portante, con mampostería de adobe. Revoque de yeso. Pintura Látex de acabado. Al otro extremo se encuentra el barandado por columnillas de madera y "pies de amigo" de carpintería de madera., la cual esta contiene una cancela de carpintería de madera como cerramiento de la galería. 	<ul style="list-style-type: none"> Piso de esta galería es de ladrillo pasteler en mal estado de conservación, debido al desgaste y la falta total de mantenimiento. En la actualidad presenta acumulación de escombros y se encuentra inhabitable. 	<ul style="list-style-type: none"> No existe carpintería alguna

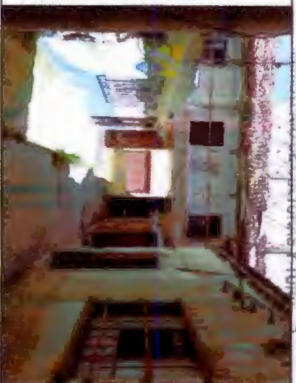
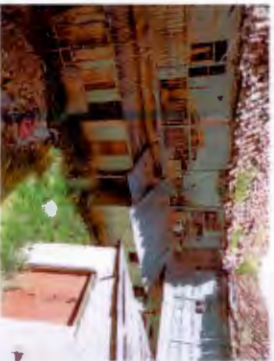
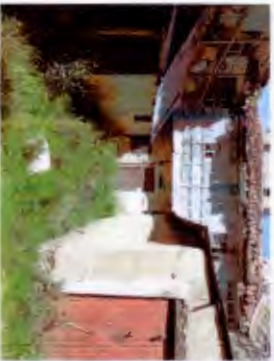
CODIGO DEL AMBIENTE	PI - 02

DESCRIPCION GRAL.	CUBIERTA/CIELO RASO	MUROS	PISOS	CARPINTERIA	FOTOGRAFIA DEL AMBIENTE
<ul style="list-style-type: none"> El patio posterior se encuentra flanqueada en dos de sus lados por dos crujías del inmueble, uno que se desarrolla sobre la calle potosí y el otro que es la crujía posterior del patio central, ambas de dos plantas y galería en su planta superior. En los tres dos lados se desarrolla el muro lindero con el vecino y muro lindero con el garaje de palacio de gobierno. Debajo de la galería superior en dos de sus lados se construyeron ambientes de carácter provisional que descarta la tipología arquitectónica del inmueble. 	Patio abierto	Muros portantes de adobe	Tierra	<ul style="list-style-type: none"> Las puertas de los ambientes que hacen a las crujías del perímetro son de madera.

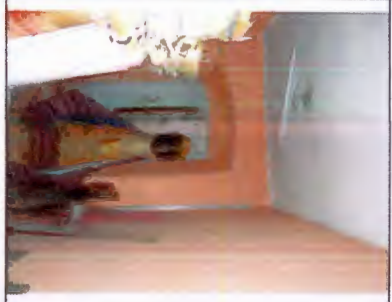
CODIGO DEL AMBIENTE	PB 1				
NOMBRE DEL ELEMENTO	PLANTA BAJA AMBIENTE 1				
DESCRIPCION GRAL.	CUBIERTA/CIELO RASO	MUROS	PISOS	CARPINTERIA	FOTOGRAFIA DEL AMBIENTE
<ul style="list-style-type: none"> El ambiente se encuentra en planta baja y posee acceso directo a la calle Ayacucho, y un ingreso posterior que sale al patio principal, no posee ventanas. 	<ul style="list-style-type: none"> El cielo Razo es de yeso con estructura de madera, en regular estado de conservación. 	<ul style="list-style-type: none"> Muros de adobe con revoque de yeso y pintura látex. 	<ul style="list-style-type: none"> Piso de parquet, en mal estado de conservación) en la parte inferior un vaciado de hormigón en mal estado de conservación. 	<ul style="list-style-type: none"> Las puertas son de madera.

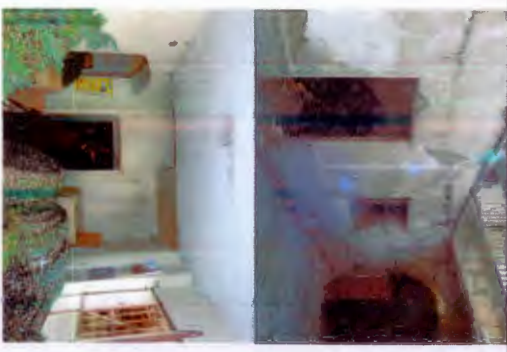
CODIGO DEL AMBIENTE	PB 2				
NOMBRE DEL ELEMENTO	PLANTA BAJA AMBIENTE 2				
DESCRIPCION GRAL.	CUBIERTA/CIELO RASO	MUROS	PISOS	CARPINTERIA	FOTOGRAFIA DEL AMBIENTE

<ul style="list-style-type: none"> Ambiente de nueva intervención sobre el patio central principal, el cual descarta la tipología arquitectónica del conjunto. 	<ul style="list-style-type: none"> Construcción nueva con cubierta de calamina y estructura de madera de escuadría. 	<ul style="list-style-type: none"> Ladrillo y revoque de yeso 	<ul style="list-style-type: none"> Vaciado de hormigón 	<ul style="list-style-type: none"> Metálica.

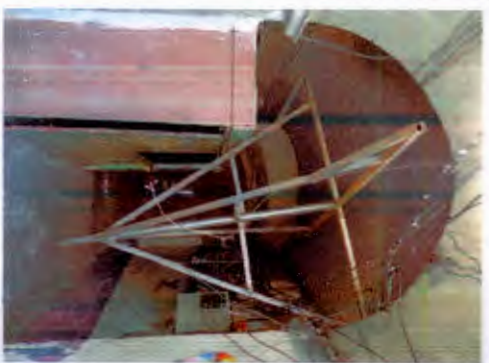
CODIGO DEL AMBIENTE	PB 3			
NOMBRE DEL ELEMENTO	PLANTA BAJA AMBIENTE 3			
DESCRIPCION GRAL.	CUBIERTA/CIELO RASO	MUROS	PISOS	CARPINTERIA
<ul style="list-style-type: none"> • Espacio de ingreso principal al inmueble, con conexión directa con el patio principal central. • Por el potencial comercial del sector se construyó kioscos de madera en uno de los lados laterales del zaguán, el cual es una des caracterización al espacio. • En el muro lateral izquierdo se ubican los medidores de energía eléctrica con peligrosas instalaciones de electricidad. 	<ul style="list-style-type: none"> • Estructura de ladrillo, la cual conforma una bóveda de cañón corrido con revoque de yeso. 	<ul style="list-style-type: none"> • Muros portantes de adobe y revoque de yeso 	<ul style="list-style-type: none"> • Piedra cortada y piedra manzana. 	<ul style="list-style-type: none"> • La puerta principal es de madera.
FOTOGRAFIA DEL AMBIENTE

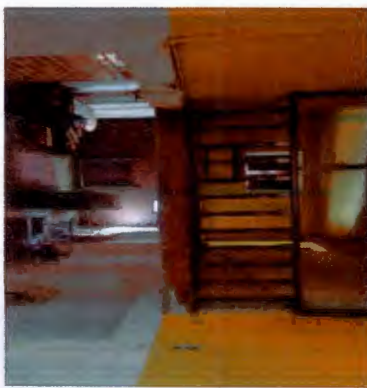
CODIGO DEL AMBIENTE	PB 4			
NOMBRE DEL ELEMENTO	PLANTA BAJA AMBIENTE 4			
DESCRIPCION GRAL.	CUBIERTA/CIELO RASO	MUROS	PISOS	CARPINTERIA
<ul style="list-style-type: none"> • El ambiente posee gran altura por lo mismo en una reciente intervención se creó un diltillo con estructura de madera de escuadría y piso machimbre, • El ambiente posee acceso directo a la calle Ayacucho y salvando las pendientes con un tramo de escaleras de 8 peldaños. • En el diltillo se instaló un baño de manera provisoria, el cual no cuenta con ventilación y afecta a los muros por la humedad que 	<ul style="list-style-type: none"> • El cielo Razo es de yeso con estructura de madera de escuadría. 	<ul style="list-style-type: none"> • Los muros son estructurales de adobe y revoque de yeso. 	<ul style="list-style-type: none"> • El piso es de hormigón 	<ul style="list-style-type: none"> • La carpintería de puertas y ventanas son de madera.

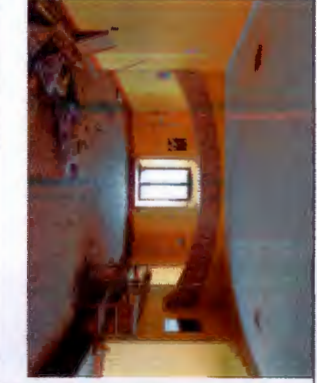
<p>CODIGO DEL AMBIENTE</p>	<p>PB 5</p>				
<p>NOMBRE DEL ELEMENTO</p>	<p>PLANTA BAJA AMBIENTE 5</p>				
<p>DESCRIPCION GRAL.</p> <ul style="list-style-type: none"> El ingreso a este ambiente se lo realiza por el ambiente 4, y se ubica en la esquina de las calles potosí y Ayacucho, en un tercio del ambiente se ubica un arco portante de descarga de ladrillo gambote. 	<p>CUBIERTA/CIELO RASO</p> <ul style="list-style-type: none"> el cielo Razo es de yeso con estructura de madera escuadría 	<p>MUROS</p> <ul style="list-style-type: none"> muros portantes de adobe con revoque de yeso 	<p>PISOS</p> <ul style="list-style-type: none"> Entrepiso de madera machimbre con estructura del mismo materia de escuadría. 	<p>CARPINTERIA</p> <ul style="list-style-type: none"> las ventanas y puertas son de madera, en la ventana que se ubica sobre la calle Ayacucho se ubica un balcón de cajón de madera, y sobre las ventanas sobre la calle potosí se ubican barandas de antepecho.

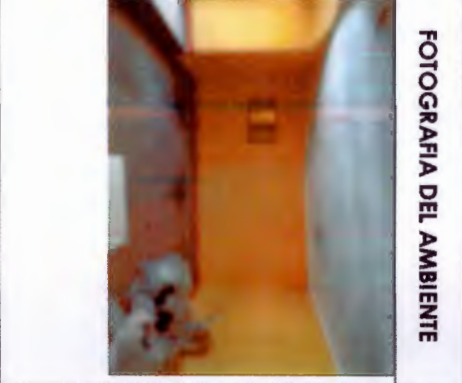
<p>CODIGO DEL AMBIENTE</p>	<p>PB 6</p>				
<p>NOMBRE DEL ELEMENTO</p>	<p>PLANTA BAJA AMBIENTE 6</p>				
<p>DESCRIPCION GRAL.</p> <ul style="list-style-type: none"> El ingreso a este ambiente se lo realiza por el ambiente 5, y se ubica sobre la calle potosí, en medio del ambiente se ubica un arco portante de descarga de ladrillo gambote. Este ambiente fue fusionado con el ambiente 5 con fines comerciales, eliminando un muro de adobe divisorio. 	<p>CUBIERTA/CIELO RASO</p> <ul style="list-style-type: none"> el cielo Razo es de yeso con estructura de madera escuadría 	<p>MUROS</p> <ul style="list-style-type: none"> muros portantes de adobe con revoque de yeso 	<p>PISOS</p> <ul style="list-style-type: none"> Entrepiso de madera machimbre con estructura del mismo materia de escuadría. 	<p>CARPINTERIA</p> <ul style="list-style-type: none"> sobre las ventanas de la calle potosí se ubican barandas de antepecho.

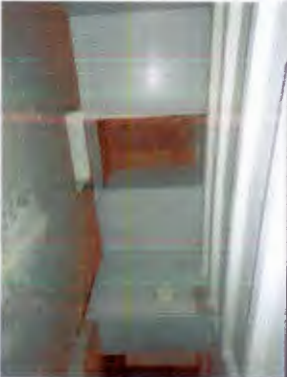
CODIGO DEL AMBIENTE	PB-09					
NOMBRE DEL ELEMENTO	PLANTA BAJA AMBIENTE 9					
DESCRIPCION GRAL.	CUBIERTA/CIELO RASO	MUROS	PISOS	CARPINTERIA	FOTOGRAFIA DEL AMBIENTE	
<ul style="list-style-type: none"> • Ambiente ubicado en la planta baja. • Ambiente de planta rectangular. • Este ambiente se encuentra ubicado en la crujía que se encuentra sobre la Calle Ayacucho. • Su acceso se realiza desde el patio principal a través de unas gradas. • Al centro del ambiente existe un muro que divide, este presenta un vano de acceso. Al frente este vano existe una puerta tapiada que debió también vincular con el ambiente aledaño. • En su general el ambiente se encuentra en buen estado de conservación. 	<ul style="list-style-type: none"> • La cubierta del entrepiso es tipo envigado de madera. Recubierto por yeso con acabado de pintura. • Se observa que está acabado es reciente por lo cual está en buen estado de conservación. 	<ul style="list-style-type: none"> • Muro de estructura portante • Mampostería de adobe • Revestimiento de cerámica. • Presentan vanos de dintel recto • A nivel estructural se encuentra en buen estado de conservación, ya que se ha intervenido los revestimientos en su totalidad. 	<ul style="list-style-type: none"> • Piso de revestimiento de cerámica esmaltada de reciente colocación, por lo tanto en buen estado de conservación. 	<ul style="list-style-type: none"> • No presenta carpintería en puertas, tampoco se observa carpintería en ventanas que por su ubicación eran balcones.

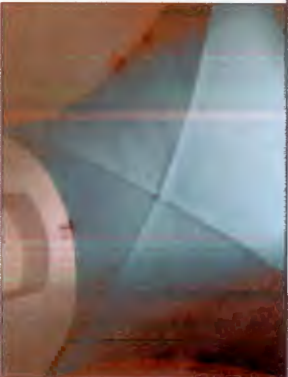
CODIGO DEL AMBIENTE	PB – 13					
NOMBRE DEL ELEMENTO	HABITACION					
DESCRIPCION GRAL.	CUBIERTA/CIELO RASO	MUROS	PISOS	CARPINTERIA	FOTOGRAFIA DEL AMBIENTE	
<ul style="list-style-type: none"> • Ambiente ubicado en la planta baja. • Ambiente de planta cuadrangular, presenta una puerta que da al patio principal, al parecer tenía vinculación con el segundo patio pero el acceso fue tapiado. • Este ambiente se encuentra ubicado en una crujía intermedia que separa los dos patios de la vivienda. • En su general el ambiente se encuentra en regular estado de conservación y su importancia radica en la estructura es original. 	<ul style="list-style-type: none"> • Cubierta de bóveda de arista con revoque de yeso y pintura. Se encuentra en regular estado de conservación debido a la falta de mantenimiento. • Sistema constructivo estructural bóveda de ladrillo pasteler con relleno de tierra, se encuentra en regular estado de conservación. • Revoque de yeso • Pintura Látex de acabado. • Existe desprendimiento de capa pictórica por humedad por filtración. 	<ul style="list-style-type: none"> • Muro de estructura portante • Mampostería de adobe • Revoque de yeso, además se observa un empapelado. • Pintura Látex de Acabado • Presenta vanos de arco rebajado. • A nivel estructural se encuentra en buen estado de conservación, a nivel se su acabado se encuentra en regular estado de conservación 	<ul style="list-style-type: none"> • Piso de machihemebre de madera pino sobre envigado de madera asentada en piso de tierra apisonada, en regular estado de conservación. • El nivel de piso se encuentra en un nivel más alto del resto de la rasante de los pasillos de la galería del patio. • El piso es superior a la construcción por lo cual está en regular estado de conservación. 	<ul style="list-style-type: none"> • Puertas de carpintería de madera de dintel recto y arco rebajado de dos gojpes. • La carpintería se encuentra en regular estado de conservación por falta de mantenimiento por la falta de barniz. • Es una puerta original por las dimensiones y material que presenta.

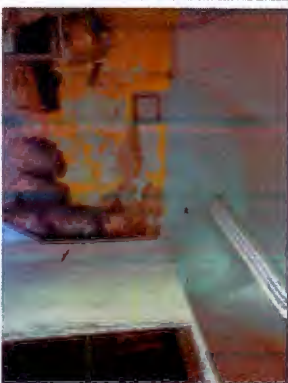
CODIGO DEL AMBIENTE	PB - 14				
NOMBRE DEL ELEMENTO	HABITACION				
DESCRIPCION GRAL.	CUBIERTA/CIELO RASO	MUROS	PISOS	CARPINTERIA	FOTOGRAFIA DEL AMBIENTE
<ul style="list-style-type: none"> • Ambiente ubicado en la planta Bata. • Ambiente de planta cuadrangular. Presenta un vano de acceso que da al patio principal. • Este ambiente se encuentra ubicado en la crujía intermedia que separa los dos patios de la vivienda. • En su general el ambiente se encuentra en mal de estado conservación. • De acuerdo a las características actuales este ambiente presenta sus elementos originales. 	<ul style="list-style-type: none"> • Cubierta de bóveda de arista con revoque de yeso y pintura. Se encuentra en regular estado de conservación debido a la falta de mantenimiento. • Sistema constructivo estructural bóveda de ladrillo pastelero con relleno de tierra, se encuentra en regular estado de conservación. • Revoque de yeso • Pintura Látex de acabado. 	<ul style="list-style-type: none"> • Muro de estructura portante • Mampostería de adobe, es posible que este ambiente haya tenido vinculación con el ambiente contiguo por presentar un arco de descarga sobre pilares. Los pilares y el arco posiblemente sean de ladrillo pastelero. • Revoque de yeso • Pintura Látex de Acabado rebajado. • El muro posterior a la puerta presenta humedad por filtración hasta una altura de 1.00 mts. Se observa disgregación de adobe y abombamiento del revoque de yeso. • A nivel estructural se encuentra en mal estado de conservación. 	<ul style="list-style-type: none"> • Bruído de cemento sobre piso de ladrillo pastelero, en mal estado de conservación. • El piso es contemporáneo. 	<ul style="list-style-type: none"> • Puerta de carpintería de madera de dintel de arco rebajado de dos golpes. • Presentan contraventanas de carpintería de madera • La carpintería se encuentra en regular estado de conservación por falta de mantenimiento por la falta de barniz.

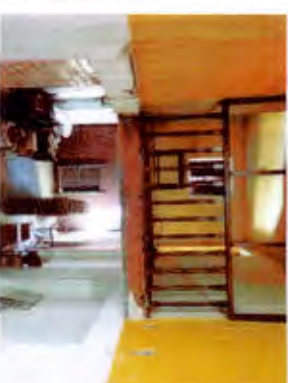
CODIGO DEL AMBIENTE	PS - 01				
NOMBRE DEL ELEMENTO	HABITACION SOTANO 01				
DESCRIPCION GRAL.	CUBIERTA/CIELO RASO	MUROS	PISOS	CARPINTERIA	FOTOGRAFIA DEL AMBIENTE
<ul style="list-style-type: none"> • Ambiente sin ventanas al nivel de la calle, conformado en forma rectangular, con una puerta de acceso directo a la acera de vía, se considera este espacio como un tramo de acceso al inmueble 	<ul style="list-style-type: none"> • Revestimiento de yeso, el cielo está conformado por maderamen de vigas y machimbre. 	<ul style="list-style-type: none"> • Posterores de piedra, muros frontales y laterales de adobe a fiñón. 	<ul style="list-style-type: none"> • Pisos de carpeta de tierra compactada ladrillo y vaciado de cemento este último contemporáneo 	<ul style="list-style-type: none"> • puerta cortina metálica, pintada con anticorrosivo color rojo

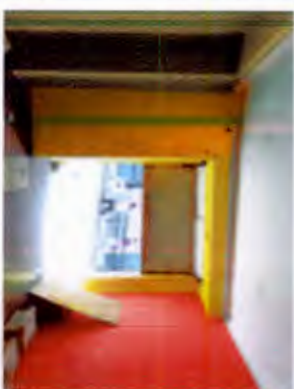
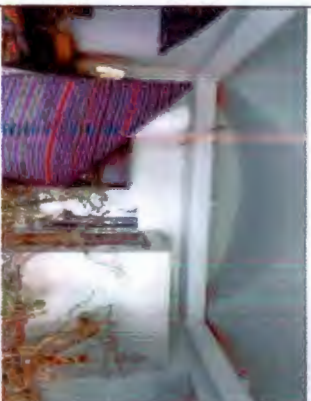
CODIGO DEL AMBIENTE	PS - 02			
NOMBRE DEL ELEMENTO	HABITACION SOTANO 02			
DESCRIPCION GRAL.	CUBIERTA/CIELO RASO	MUROS	PISOS	CARPINTERIA
<ul style="list-style-type: none"> • Ambiente en relación directa con el nivel de la acera de vía, no tiene ventas de, solo una puerta de único acceso 	<ul style="list-style-type: none"> • Cielo falso contraquilla y revoque yeso , pintado con látex interiores color blanco 	<ul style="list-style-type: none"> • De adobe a tizón con revestimiento de yeso , pintados con látex interiores 	<ul style="list-style-type: none"> • Pisos de mosaico sobre carpeta de hormigón(material contemporáneo) 	<ul style="list-style-type: none"> • Puerta cortina metálica
CODIGO DEL AMBIENTE	PS - 03			
NOMBRE DEL ELEMENTO	HABITACION SOTANO 03			
DESCRIPCION GRAL.	CUBIERTA/CIELO RASO	MUROS	PISOS	CARPINTERIA
<ul style="list-style-type: none"> • Ambiente refaccionado en sus acabados decorativos, para alguna actividad comercial. 	<ul style="list-style-type: none"> • Bóveda de arista realizado con ladrillo gambafo. • con revestimiento de yeso y pintura látex interior como acabado 	<ul style="list-style-type: none"> • Portantes de adobe revestidos con yeso y pintura látex interiores 	<ul style="list-style-type: none"> • Pisos de cerámica esmaltada • El piso se encuentra en mal estado de conservación debido al desgaste y falta de mantenimiento 	<ul style="list-style-type: none"> • Puertas de madera a dos hojas moduladas

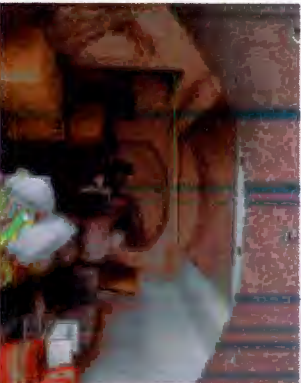
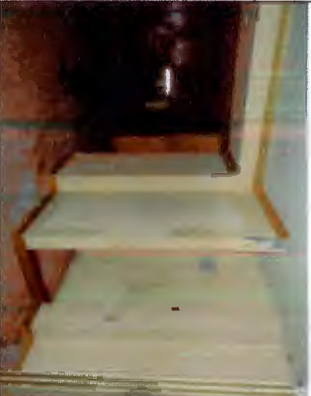
CODIGO DEL AMBIENTE	PS - 04			
NOMBRE DEL ELEMENTO	HABITACION SOTANO 04			
DESCRIPCION GRAL.	CUBIERTA/CIELO RASO	MUROS	PISOS	CARPINTERIA
<ul style="list-style-type: none"> • Ambiente refaccionado con revestimientos contemporáneos. 	<ul style="list-style-type: none"> • Bóveda de arco rebajado revestido con yeso y pintura interior látex. 	<ul style="list-style-type: none"> • Muro de adobe de estructura portante • Presenta revoque de yeso con pintura látex como acabado 	<ul style="list-style-type: none"> • Piso de cerámica esmaltada. 	<ul style="list-style-type: none"> • Puerta de madera tratada.
CODIGO DEL AMBIENTE	PS - 05			
NOMBRE DEL ELEMENTO	HABITACION SOTANO 04			
DESCRIPCION GRAL.	CUBIERTA/CIELO RASO	MUROS	PISOS	CARPINTERIA
<ul style="list-style-type: none"> • Ambiente cerrado sin ventanas con un solo acceso al nivel de la acera de vía. 	<ul style="list-style-type: none"> • Cielo falso de madera con tranquiliz. y revoque de yeso con pintura látex interiores. 	<ul style="list-style-type: none"> • De adobe a tizón 	<ul style="list-style-type: none"> • Carpeta de hormigón con revestimiento de cerámica 	<ul style="list-style-type: none"> • Puertas de madera

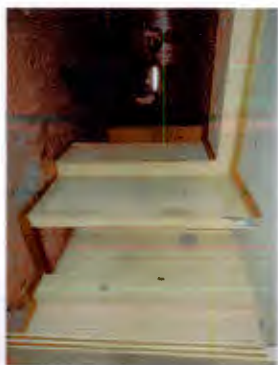
CODIGO DEL AMBIENTE	PS - 06			
NOMBRE DEL ELEMENTO	HABITACION SOTANO - 06			
DESCRIPCION GRAL.	CUBIERTA/CIELO RASO	MUROS	PISOS	CARPINTERIA
<ul style="list-style-type: none"> • Ambiente refaccionado en su parte decorativa, seguramente en algún momento ha funcionado como tiendas comerciales 	<ul style="list-style-type: none"> • Cielo falso, con tranquillas de madera revestido con carpeta de yeso y enlucido con pintura látex interiores 	<ul style="list-style-type: none"> • De adobe a tizón 	<ul style="list-style-type: none"> • Carpeta de hormigón revestido con cerámica esmaltada 	<ul style="list-style-type: none"> • La puerta de acceso único es de madera tratada.
FOTOGRAFIA DEL AMBIENTE

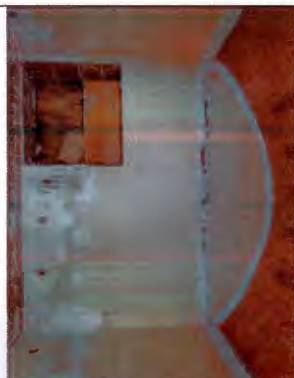
CODIGO DEL AMBIENTE	PS - 08			
NOMBRE DEL ELEMENTO	HABITACION SOTANO - 08			
DESCRIPCION GRAL.	CUBIERTA/CIELO RASO	MUROS	PISOS	CARPINTERIA
<ul style="list-style-type: none"> • Ambiente utilizado como tienda solo posee un solo acceso al nivel de la acera de vía. 	<ul style="list-style-type: none"> • Bóveda de cañón corrido de ladrillo gambote • Se encuentra en buen estado de conservación 	<ul style="list-style-type: none"> • Muros portantes de adobe con revestimiento de yeso y pintura látex interiores como acabado. • Existe presencia de humedad a nivel de la base de los muros, con la consiguiente pérdida de color • Se encuentra en regular estado de conservación. 	<ul style="list-style-type: none"> • Pisos de ladrillo , revestido con carpeta de hormigón. • Se encuentra en mal estado de conservación debido al desgaste y a la falta de mantenimiento 	<ul style="list-style-type: none"> • Puerta única de accesos de carpintería de madera tratada

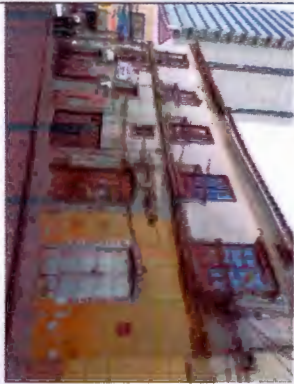
CODIGO DEL AMBIENTE	FACHADAS EXTERIORES				
NOMBRE DEL ELEMENTO	FACHADA FRONTAL SUR (CALLE YANACCOCHA)				
DESCRIPCION GRAL.	FACHADA	VANOS	VENTANAS	CARPINTERIA	FOTOGRAFIA
<ul style="list-style-type: none"> El conjunto armónico en sí está diseñado por vanos frontales y la serie de ventanas simétrica y linealmente dispuestas en su imagen exterior y balcones de cajón con barandado de madera y varillas metálicas, repartidas en tres cuerpos por las platabandas corridas que definen estos planos, el estilo arquitectónico corresponde al republicano, los balcones son exoformados y salientes típicamente del plano frontal 	<ul style="list-style-type: none"> Plano conformado por ventanas de arco rebajado y balcones de cajón en los extremos, la morfología de esta fachada definida por la pendiente de la vía. Es importante mencionar que esta fachada tiene como elemento significativo la pilastra de piedra que sirve como portal de ingreso único al ambiente interior. 	<ul style="list-style-type: none"> Muros sin decoración u ornamentos significativos, están constituidos por las platabandas que separan los cuerpos que componen el total del conjunto. 	<ul style="list-style-type: none"> Rectangulares 	<ul style="list-style-type: none"> Carpintería de madera en dos hojas y de cuadrícula modular.

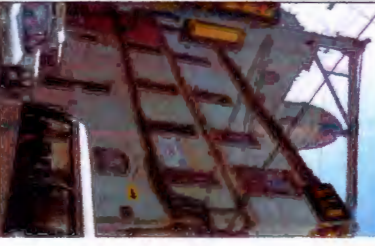
CODIGO DEL AMBIENTE	FACHADAS EXTERIORES				
NOMBRE DEL ELEMENTO	FACHADA FRONTAL SUR (CALLE POTOSI)				
DESCRIPCION GRAL.	FACHADA	VANOS	VENTANAS	CARPINTERIA	FOTOGRAFIA
<ul style="list-style-type: none"> Estas fachada es escasa en elementos decorativos rosetones habituales u otros ornamentos, más bien su aspecto estético es sencillo y claro pero su personalidad imponente. Este plano frontal que da hacia la calle Potosies claramente definida por sus ventanas simétricas y repetitivas. 	<ul style="list-style-type: none"> Plano conformado por ventanas de arco rebajado y balcones de cajón en los extremos. El remate de la fachada esta dibujado por el perfil rasante de las hondas de la teja ondulada. 	<ul style="list-style-type: none"> Muros sin decoración u ornamentos significativos, están constituidos por las platabandas que separan los tres cuerpos que componen el total del conjunto. 	<ul style="list-style-type: none"> Las del piso inferior con puertas de arco rebajado, las superiores de tipo cajón a dos hojas 	<ul style="list-style-type: none"> Carpintería de madera en dos hojas y de cuadrícula modular.

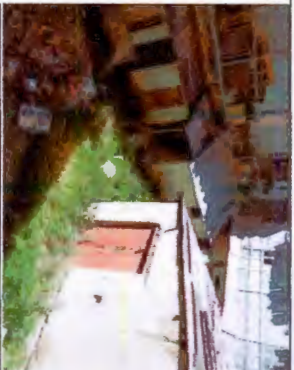
CODIGO DEL AMBIENTE	PATIO INT – 2							
NOMBRE DEL ELEMENTO	PATIO SECUNDARIO							
DESCRIPCION GRAL.	CUBIERTA/CIELO RASO	MUROS	PISOS	CARPINTERIA	FOTOGRAFIA DEL AMBIENTE			
<ul style="list-style-type: none"> • Patio secundario con posibles funciones de servicio en la vivienda original. • El patio se ubica al fondo de la vivienda vecina a la construcción vecina (Catedral) • Se encuentra rodeada por construcciones de adobe, galería baja con arcos de ladrillo (ubicados en solo un lado del patio), galería alta de madera con barandas de madera y metal. • Existen construcciones añadidas posteriormente que reducen las dimensiones del patio. • En general este espacio se encuentra en mal estado de conservación 		<ul style="list-style-type: none"> • Corresponde a los muros de los ambientes que rodean el patio, siendo el material adobe. • Revoque de yeso • Pintura látex de acabado • Las galerías superiores se encuentran con barandado de madera y columnillas de madera y "pies de amigo" de carpintería metálica (Fe), baranda de fierro circular y pasamanos de carpintería de madera. • Todos estos elementos se encuentran en mal estado de conservación. 	<ul style="list-style-type: none"> • Piso de empedrado de piedra manzana • Existe vegetación parasitaria en todo el piso por que se encuentra en mal estado de conservación. • El acceso a la galería superior se realiza por gradas de piedra de estilo catalanas con arco interior. Esta se encuentra en regular estado de conservación. 	<ul style="list-style-type: none"> • Todas las puertas de esta galería presentan carpintería de madera • Pasamanos de carpintería de madera • Baranda de carpintería metálica. • Se encuentran en mal estado de conservación

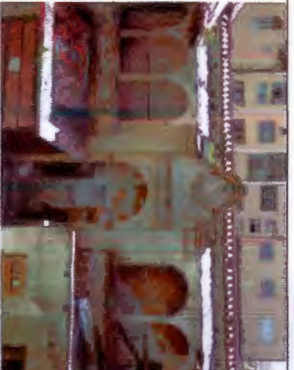
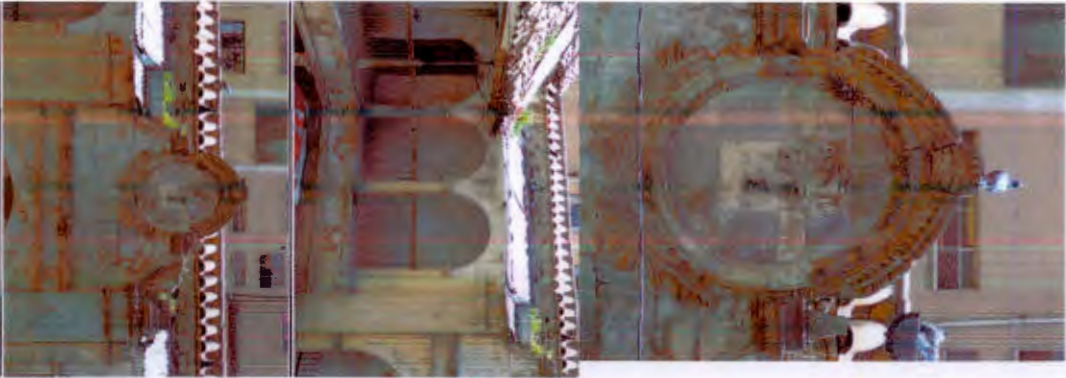
CODIGO DEL AMBIENTE	GR – 01							
NOMBRE DEL ELEMENTO	GRADAS - PORTADA							
DESCRIPCION GRAL.	CUBIERTA/CIELO RASO	MURO	PORTADA	PORTADA	FOTOGRAFIA DEL AMBIENTE			
<ul style="list-style-type: none"> • Este sector de las Casa Alencaste, esta compuesta por tres elementos arquitectónicos: Portada y Arcadas, constituyéndose en los elementos formales y funcionales mas importantes del conjunto arquitectónico del mencionado inmueble, característicos de la arquitectura del siglo XVIII • Estos tres elementos arquitectónicos se encuentran desarrollados en un eje axial de composición ubicado y generado en el centro del Patio Central 	<ul style="list-style-type: none"> • Presenta calamina sobre estructura de madera de escuadría de reducida sección. • La cubierta no es original y ha sido implementada cuando ha sido transformando formalmente la cruja en la que se apoya y desarrolla la portada, en este sentido no cuenta con cielo raso, por lo que al interior de la portada solamente se ve la estructura de madera de escuadría y la calamina galvanizada. • La implementación de esta cubierta tiene cierto grado de improvisación, aspecto que origina varios problemas de conservación en especial en las filtraciones, por donde se presentan filtraciones de agua por falta de mantenimiento 	<ul style="list-style-type: none"> • El muro donde se apoya todo el conjunto arquitectónico de la arquería y las gradas es de mampostería de adobe estructuralmente portante. • Presenta un revoque de yeso y pintura látex de acabado que se encuentra en mal estado de conservación. 	<ul style="list-style-type: none"> • PORTADA • La portada, formal y funcionalmente se encuentra ubicada en el eje de composición axial del centro del patio principal. • En su alzada la portada se desarrolla en base a un eje de composición axial, sobre el cual se ubica el vano de arco de medio punto, a cada lado de arco se encuentran pilastras de fuste liso que terminan en su parte superior en una cornisa de molduras simples de piedra tallada. • En la parte superior como remate de portada y sobre el mismo eje de composición se encuentra un medallón de piedra tallada, con decoración de foljetería, en la que se aprecia una inscripción en alto relieve con la leyenda "AÑO 1821" • Todos los elementos arquitectónicos que conforman la portada están contruidos de piedra cortada y tallada. • Los elementos arquitectónicos tienen un revoque de yeso y pintura, que se encuentra en mal estado de 	<ul style="list-style-type: none"> • La portada, formal y funcionalmente se encuentra ubicada en el eje de composición axial del centro del patio principal. • En su alzada la portada se desarrolla en base a un eje de composición axial, sobre el cual se ubica el vano de arco de medio punto, a cada lado de arco se encuentran pilastras de fuste liso que terminan en su parte superior en una cornisa de molduras simples de piedra tallada. • En la parte superior como remate de portada y sobre el mismo eje de composición se encuentra un medallón de piedra tallada, con decoración de foljetería, en la que se aprecia una inscripción en alto relieve con la leyenda "AÑO 1821" • Todos los elementos arquitectónicos que conforman la portada están contruidos de piedra cortada y tallada. • Los elementos arquitectónicos tienen un revoque de yeso y pintura, que se encuentra en mal estado de

<p>conservación, debido a la falta de mantenimiento y desgaste.</p> <p>ARCADA</p> <ul style="list-style-type: none"> • A cada lado de la portada se encuentra una arcada de dos arcos de medio punto, los cuales tienen el arranque desde una cornisa moldurada de piedra tallada. Estas cornisas se encuentran sobre columnas de sección cuadrangular de mampostería de piedra, las que parten de una base de piedra de molduras de piedra tallada. Todos los elementos de la arquería contienen un revestimiento de yeso y pintura de acabado que se encuentran en mal estado de conservación por desgaste y falta de mantenimiento. • Existe pérdida de volumen de los elementos de cornisa así también en las esquinas de las columnas. • Entre las columnas de los arcos, se encuentra una baranda de fierro de sección circular de diseño sencillo y pasamanos de madera. <p>GRADAS</p> <ul style="list-style-type: none"> • La tipología arquitectónica corresponde a las gradas imperiales, caracterizadas por tener un sistema de dos gradas que parten de un centro y reparten la circulación vertical en dos direcciones contrapuestas. • Las gradas están constituidas de mampostería de piedra labrada. • Las gradas se encuentran en regular estado de conservación.

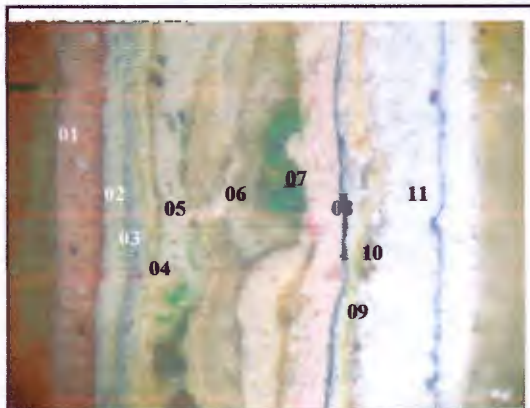
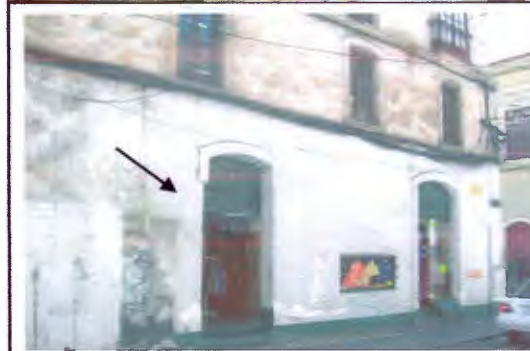
INMUEBLE :	CASA ALENCASTRE		
CATEGORIA :	VIVIENDA Y COMERCIO – MONUMENTO HISTORICO		
LOCALIZACION :	Calle Ayacucho esq. Potosí	Distrito:4	Manzana: 2 Lote: 3
EPOCA-INMUEBLE:	CASA DE 1821		
DATOS DE LA MUESTRA		EVALUACION DEL COLOR ORIGINAL	
SECTOR:	FACHADA MURO	OBSERVACIÓN ORGANOLÉPTICA	
DENOMINACION:	PARAMENTO	Muestra:	Nº22 FACHADA EXTERIOR
ANALISIS :	Estratigráfico	Nº de Capas:	Once estratos
SOLICITANTE:	Lic. Roberto Montero	Ubicación:	Muro calle Potosí
MATERIAL:	Revoque y capa pictórica	Aumento:	40X

Nº	DENOMINACIÓN DEL COLOR		CODIGO
11.	Blanco		
10.	Amarillo	Glint gold	63(33C-2T)
09.	Azul:	Legendary blue	115(69A-1A)
08.	Rosado:	Persian melon	27(15C-1P)
07.	Verde	Ceramic jade	81(45C-3D)
06.	Marfil	Antique Ivory	157(25A-3P)
05.	Crema:	Dutch cream	163(34A-2P)
04.	Amarillo:	Blonde	173(37B-1P)
03.	Azul añil:	Blue suede	117 (69C-3D)
02.	Amarillo:	Cal-Moondance	169 (36A-3P)
01.	Rojo:	Carmine	20(7B-4D)
	Soporte:	Adobe

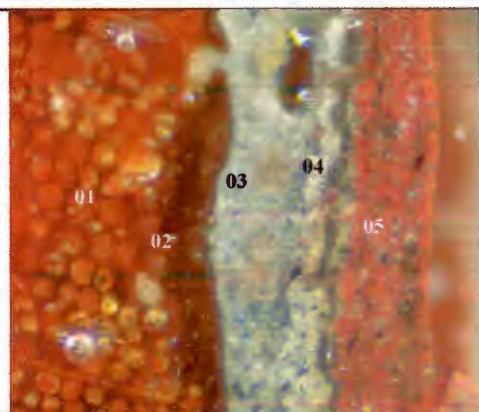
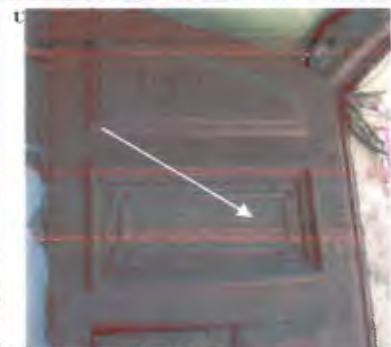
INMUEBLE :	CASA ALENCASTRE		
CATEGORIA :	VIVIENDA Y COMERCIO – MONUMENTO HISTORICO		
LOCALIZACION :	Calle Ayacucho esq. Potosí	Distrito:4	Manzana: 2 Lote: 3
EPOCA-INMUEBLE:	CASA DE 1821		
DATOS DE LA MUESTRA	EVALUACION DEL COLOR ORIGINAL		
SECTOR:	Zaguán	OBSERVACIÓN ORGANOLÉPTICA	
DENOMINACION:	CARPINTERIA	Muestra:	Nº 20 Puerta Principal
ANALISIS :	Estratigráfico	Nº de Capas:	Ocho estratos
SOLICITANTE:	Lic. Roberto Montero	Ubicación:	Entrada al 1º Patio
MATERIAL:	Revoque y capa pictórica	Aumento:	40X

Nº	DENOMINACIÓN DEL COLOR		CODIGO
11.			
10.			
09.			
08.			
07.			
06.			
05.	Rojo	Burgundy dash	19(7A-1A)
04.	Plomo	Great smokies	143(13B-3D)
03.	Gris azul:	Pottery blue	221(74B-3D)
02.	Guindo:	Boulder Brown	130(9A-1A)
01.	Soporte:	Madera Nogal
